## Öffentliche Warnung

### Lenkzwischenwelle der Fahrzeugtypen Opel ADAM, Opel Corsa D (PKW) kann brechen und zum Ausfall der Lenkung führen

#### Ersatzteil-Nummern 13434280 (RHD) und 13365907 (LHD)

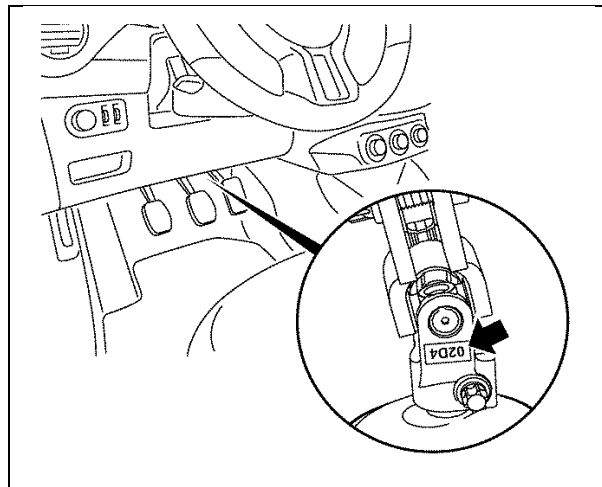
Prüfung der Lenkzwischenwelle: Produktionscode an unterem Kreuzgelenk der Lenkzwischenwelle ablesen.

Produktionscode notieren

Prüfen, ob der Produktionscode exakt einem der beiden nachfolgenden NOK-Codes entspricht:

NOK-Codes: **20E4, 20K3**

Lenkzwischenwellen mit dieser Kennzeichnung sind auszutauschen.
